ปรับปรุงคุณภาพกระบวนการผลิต Die Casting  
IMPROVED QUALITY OF DIE CASTING PROCESS.

ปฏิบัติงาน ณ บริษัท เปาสไ้ มอเตอร์ส (ประเทศไทย) จำกัด  
29/7-8 หมู่ 3 ถ.บางกรวย-ไทรน้อย ต.บางกร่าง อ.นนทบุรี จ.นนทบุรี 11000

โครงการสหกิจศึกษานี้เป็นส่วนหนึ่งของการศึกษาวิชาสหกิจศึกษา  
สาขาวิชาวิศวกรรมเครื่องกล คณะวิศวกรรมศาสตร์ มหาวิทยาลัยเทคโนโลยีราชมงคลพระนคร  
ภาคเรียนที่ 2 ปีการศึกษา 2566

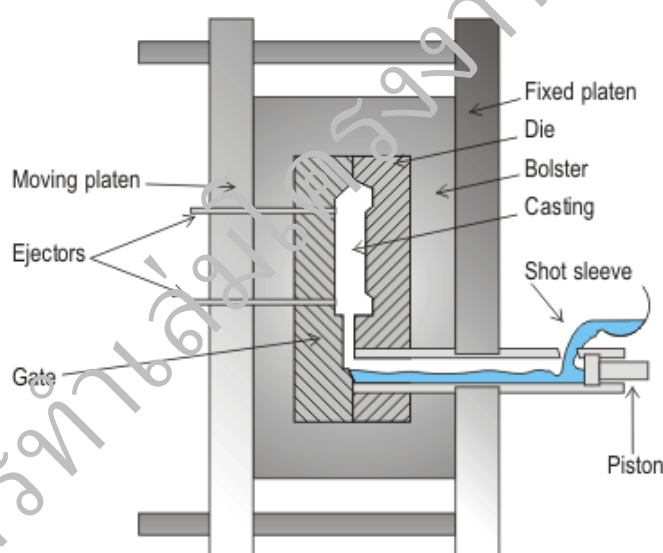
รูปที่ 2.1 ลักษณะของเครื่องฉีดอะลูมิเนียม

ลักษณะของเครื่องฉีดอะลูมิเนียมโดยทั่วไป จะมีส่วนประกอบที่สำคัญ ดังนี้

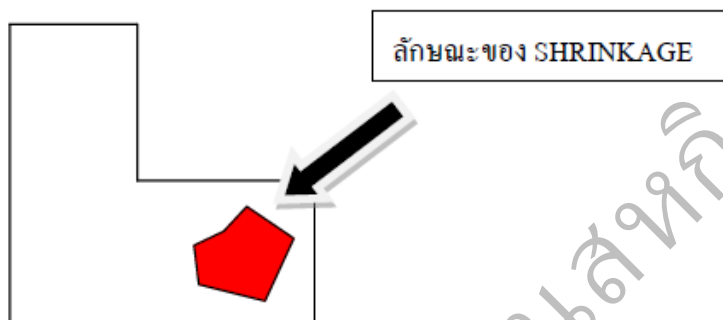
รูปที่ 2.3 ลักษณะของ Shrinkage

ลักษณะ : โพรงที่เกิดจากการหดตัวของชิ้นงานส่วนมากจะเกิดที่ส่วนหนาสุดของชิ้นงาน และเกิดในตำแหน่งเดียวกันเสมอ Shrinkage ที่พบจะมีลักษณะเป็นรูและจะพบทั้งภายในและภายนอกของชิ้นงาน

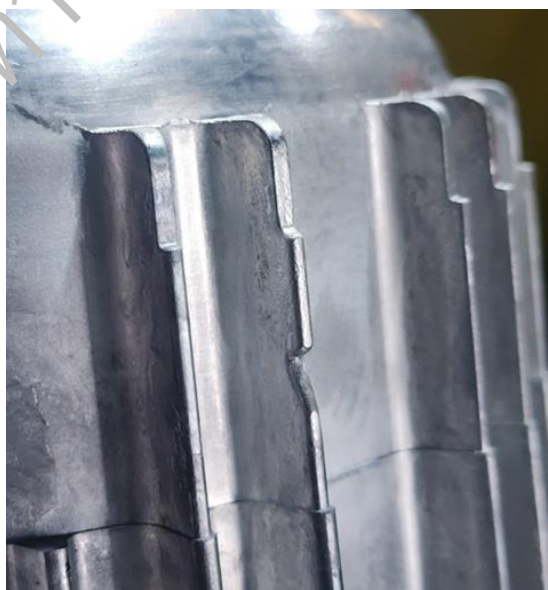
รูปที่ 2.5 ตัวอย่างชิ้นงาน Misrun

ลักษณะ : เนื้ออลูมิเนียมหลังฉีดไปประสานกัน เนื่องจากความร้อนภายใน Mold ไม่เท่ากัน ทำให้ส่วนที่เย็นกว่างานแข็งตัวก่อน งานจึงไม่ประสานกันทั้งชิ้นงาน

1. การปรับ condition
2. อุณหภูมิภายใน Mold ไม่เท่ากัน เช่น เย็นกว่าจุดอื่นหรือที่กำหนดมาก, ร้อนกว่า จุดอื่นหรือที่กำหนดมาก
3. กระบวนการหล่อเย็นไม่ทั่วถึง ทำให้ Mold บางส่วนร้อนกว่าส่วนอื่น
4. Pressure น้อยเกินไปทำให้ใช้เวลานานกว่าอุณหภูมิเย็นจะเข้าเต็มชิ้นงาน ทำให้เนื้อไม่ประสานกัน
5. น้ำโลหะหนืด เนื่องจากมีปริมาณอลูมิเนียม (Al) ในน้ำโลหะต่ำ

1. ปรับ condition ให้พอดี
2. ปรับอุณหภูมิภายใน Mold ให้ใกล้เคียงกันมากที่สุด
3. ปรับกระบวนการหล่อเย็นให้สมดุล เช่น ส่วนไหนร้อนมากก็ควรมีการหล่อเย็นมาก
4. ตั้ง pressure ให้พอเหมาะ ไม่เร็วหรือช้าเกินไป
5. ทำความสะอาดแม่พิมพ์ และตรวจสอบน้ำมันหล่อลื่นแม่พิมพ์ ถ้าน้อยเกินไปจนทำให้ชิ้นงานติดแม่พิมพ์ ให้ทำการเพิ่มปริมาณน้ำมันหล่อลื่นแม่พิมพ์

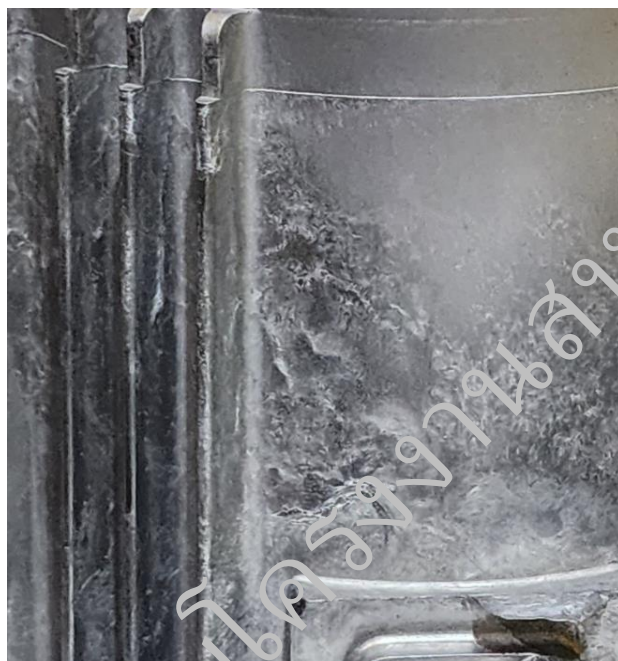
รูปที่ 2.6 ตัวอย่างชิ้นงาน Flow line

ลักษณะ : เป็นเส้นลายที่ผิว ตรงบริเวณที่โลหะไหลมาบรรจบกัน ซึ่งไม่สามารถกำจัดโดยใช้ความดันสูงหลังจากฉีดน้ำโลหะเข้าแม่พิมพ์แล้ว

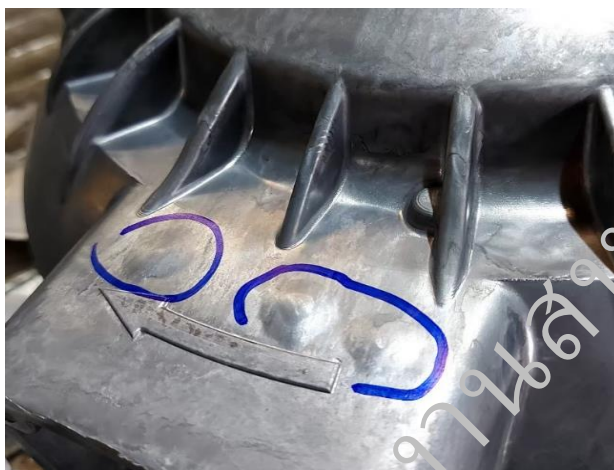
รูปที่ 2.7 ตัวอย่างชิ้นงาน Swell

ลักษณะ : เป็นผิวพองเล็ก ๆ พองนูนขึ้นมาที่ผิว ส่วนผิวพองใหญ่ ๆ เกิดจากความดัน ขนาดของพองอากาศพองเหล่านี้จะมีหลากหลายขนาด แต่ทั้งหมดจะมีรูปทรงกลม

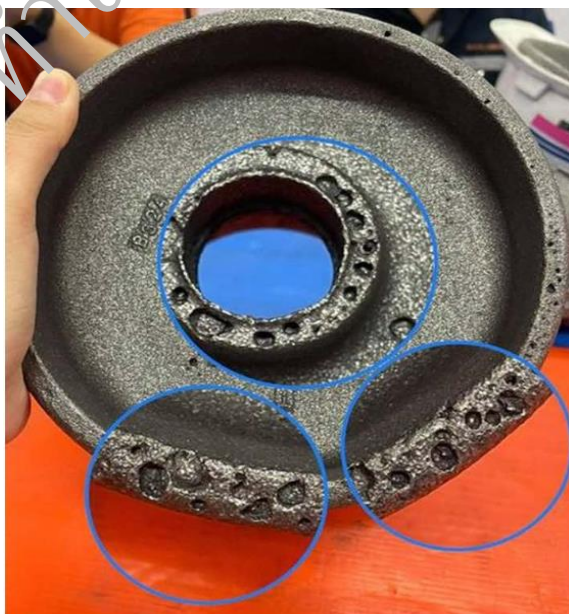
รูปที่ 2.8 ตัวอย่างชิ้นงาน Blow hole

ลักษณะ : เป็นฟองอากาศเล็กๆ ในเนื้อ หรือผิวชิ้นงาน

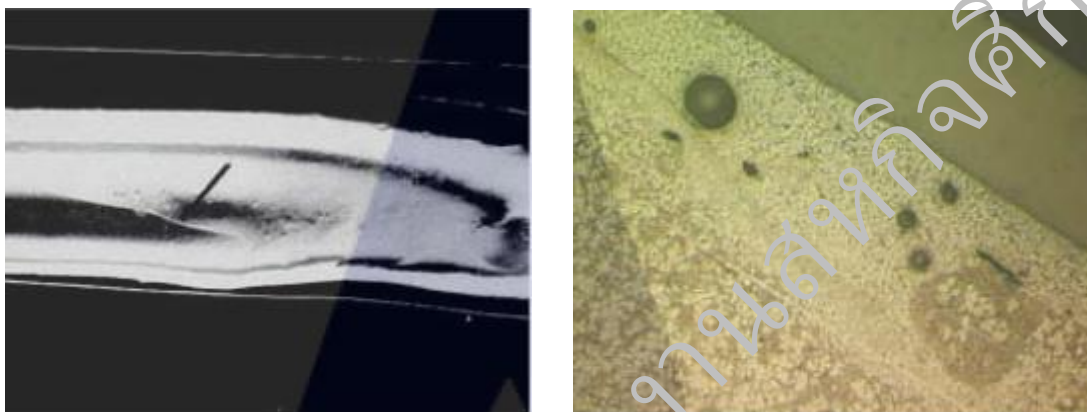
รูปที่ 2.9 ตัวอย่างชิ้นงาน Bending

ลักษณะ : ผิวชิ้นงานไม่เรียบเป็นวงกว้าง โดยมีทั้งนูนขึ้นหรือเว้าลง และมักจะเกิดบนผิวชิ้นงานที่เรียบขนาดและรูปร่างของผิวเป็นคลื่นจะแตกต่างกันไป แต่มักจะปรากฏในตำแหน่งเดิมของชิ้นงานนั้น ๆ

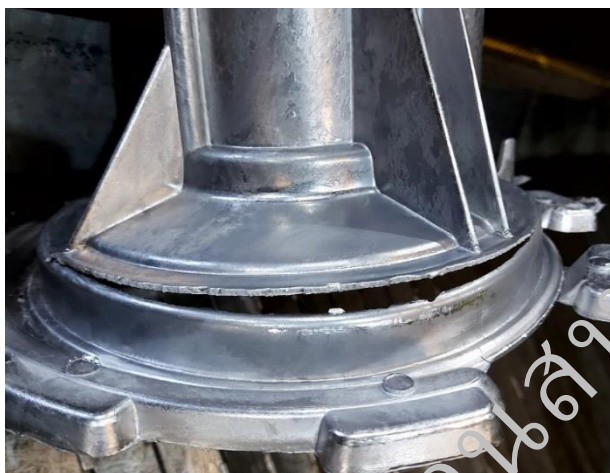
รูปที่ 2.10 ตัวอย่างชิ้นงาน Crack

ลักษณะ : รอยแตกร้าวผ่านบริเวณที่ชิ้นงานแข็งตัวเป็นบริเวณสุดท้าย

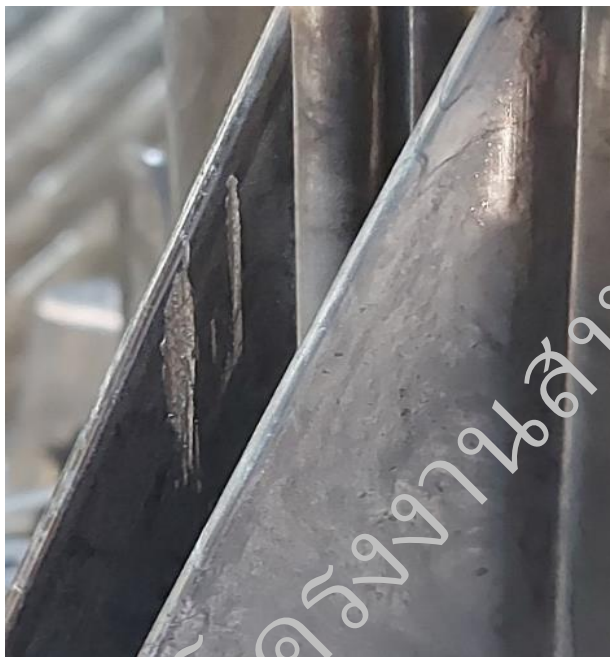
รูปที่ 2 11 ตัวอย่างชิ้นงาน Scratch

ลักษณะ : รอยครูดที่ด้านข้างของชิ้นงาน หลังจากติดชิ้นงานออก

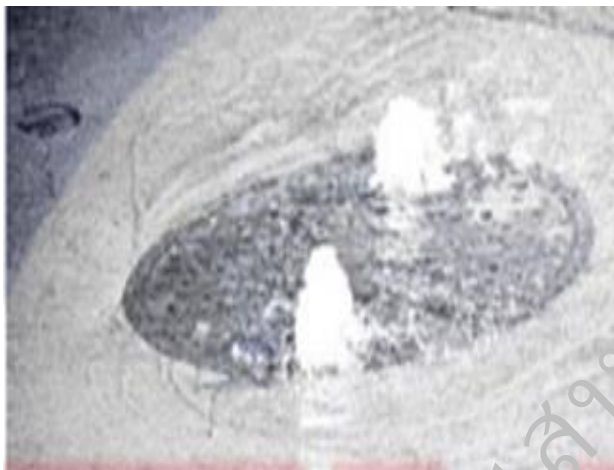
รูปที่ 2.12 ตัวอย่างชิ้นงาน Slag

ลักษณะ : มีเนื้องานอื่นที่ไม่ใช่อะลูมิเนียมผสมอยู่ในเนื้องาน

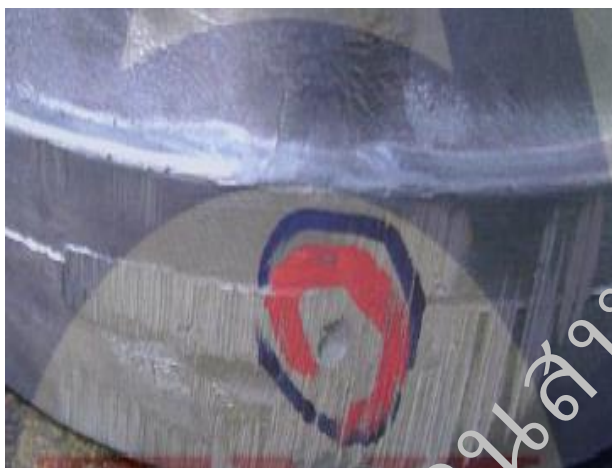
รูปที่ 2.13 ตัวอย่างชิ้นงาน misstrimming

ลักษณะ : งานหักเข้าเนื้อ เนื่องจากสาเหตุต่างๆ เช่น เคาะเกท, finishing

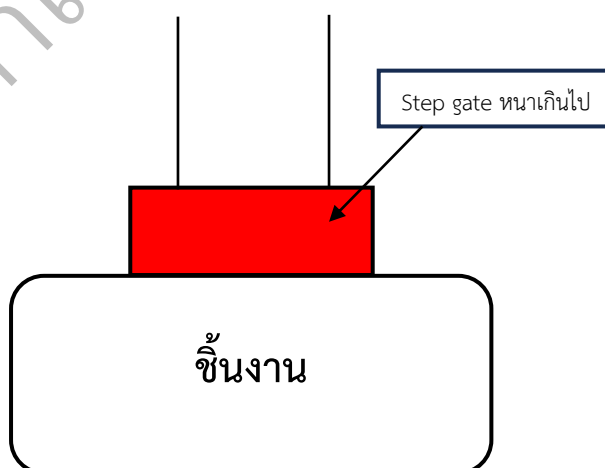
รูปที่ 2.14 ภาพจำลองงาน Step gate หนา

1. step gate หนา

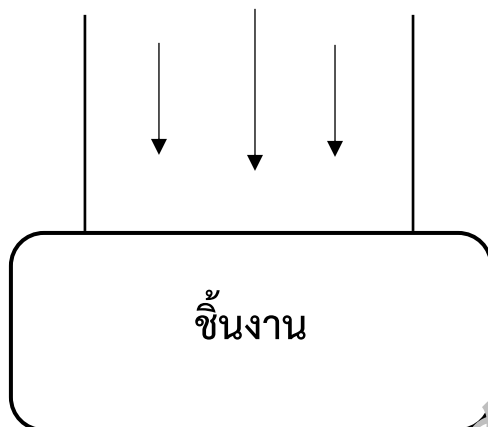
รูปที่ 2.15 ภาพจำลองงาน ไม่มี step gate

2. ไม่มี step gate

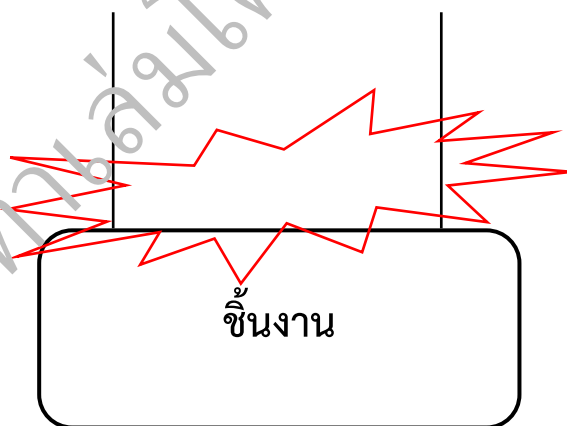
รูปที่ 2.16 ภาพจำลองงาน Runner ใหญ่

3. Runner ใหญ่ ทำให้ตอนเคาะหักเข้าเนื้องานง่าย

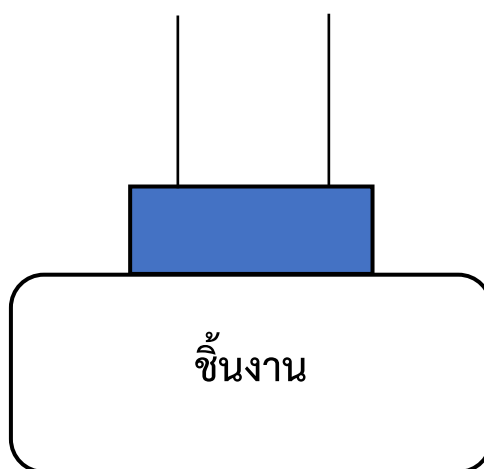
รูปที่ 2.18 ภาพจำลองการสร้าง Step gate แบบปกติ

1. สร้าง step gate ให้ชั้นงนคียงไม้หรือปรับแต่งชั้นงานที่มีอยู่แล้ว การสร้าง step gate มีทั้งหมด3 วิธี คือ
  - สร้างแบบปกติใ้ในงานปกติทั่วไป นิยมทำมากเนื่องจากสามารถสร้างได้ ง่ายและได้ผลดีพอสมควร

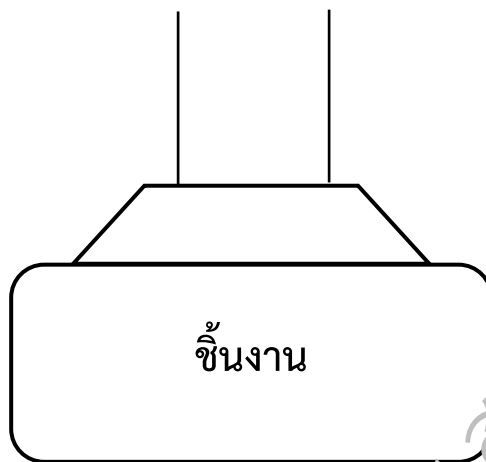
รูปที่ 2.19 ภาพจำลองการสร้าง Step gate แบบ C

- สร้างแบบ C ใช้เมื่อสร้างแบบปกติแล้วไม่ได้ผล ยังมีงานที่หักเข้าเนื้ออยู่ จึงมาสร้างแบบ C ได้ผลดีกว่าแบบปกติ แต่ไม่ค่อยสร้าง เนื่องจากสร้างยาก กว่าแบบปกติ

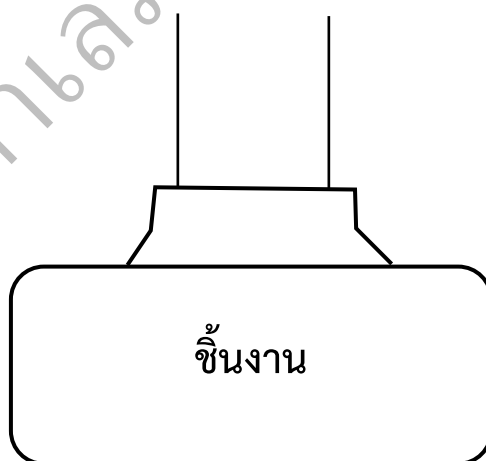
รูปที่ 2.20 ภาพจำลองการสร้าง Step gate แบบ R

- สร้างแบบ R แบบ R นั้นสร้างยากที่สุด จึงไม่เป็นที่นิยมในการสร้าง แต่ได้ผลดี มากที่สุดเกิดปัญหางานหักเข้าเนื้อน้อยมาก จะทำในกรณี 2 แบบแรกใช้ไม่ได้ จริง ๆ

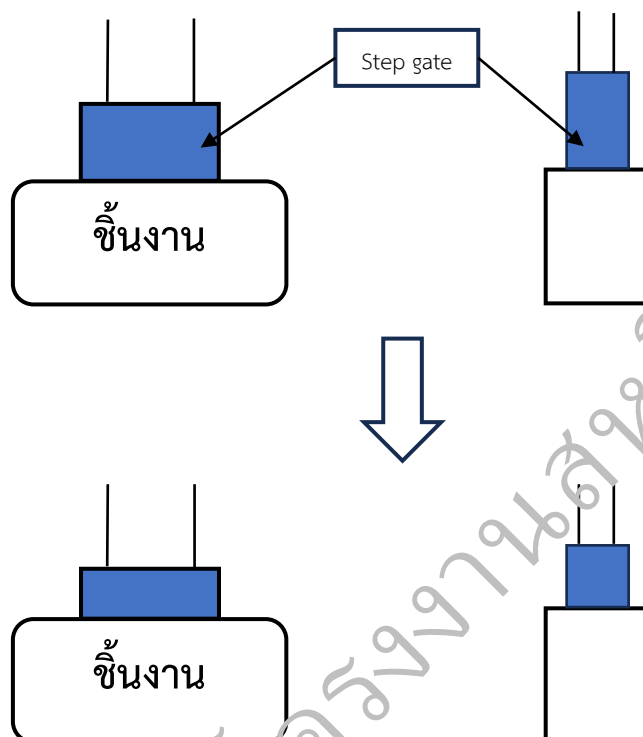
รูปที่ 2.21 ภาพจำลองการลด Step gate ที่ใหญ่เกินขนาด

2. ลด step gate ที่ใหญ่เกินขนาด

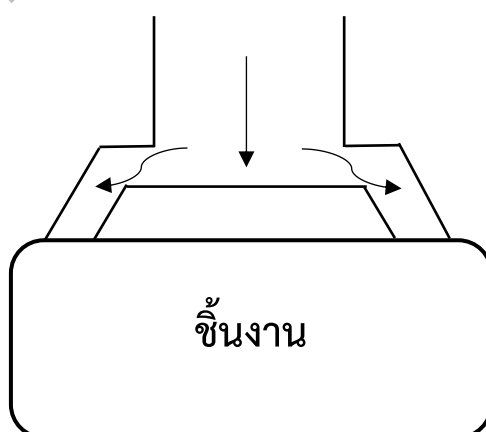
รูปที่ 2.22 ภาพจำลองการสร้าง Gate เพิ่ม

3. ถ้าชิ้นงานใหญ่ Runner ใหญ่ ให้ลด Runner ลงแล้วสร้าง Gate เพิ่มแทน

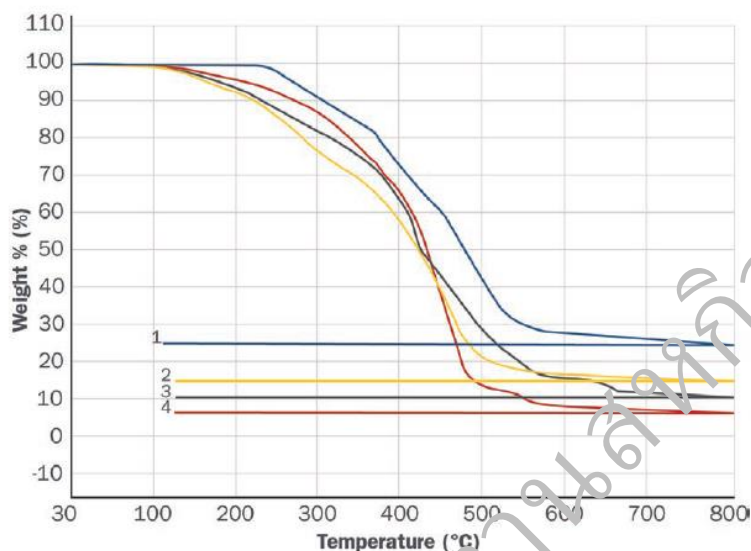
รูปที่ 2.23 แสดง Siloxane polymers ตามลำดับ 1-4

การวิเคราะห์การเปลี่ยนแปลงประสิทธิภาพด้วยความร้อนของ SILOXANE โพลีเมอร์ที่มีองค์ประกอบต่างกัน

การวิเคราะห์การเปลี่ยนแปลงน้ำหนักเมื่อได้รับความร้อน (TGA) วิธีการตรวจสอบความเสถียรทางอุณหพลศาสตร์ของวัสดุ ตัวอย่างถูกนำไปให้ความร้อนตามที่กำหนดไว้ล่วงหน้า อัตราอุณหภูมิเริ่มต้น อุณหภูมิสิ้นสุดและบรรยากาศ การทดสอบในห้องปฏิบัติการแสดงในรูป 2.23 ดำเนินการบน Perkin Elmer TGA 4000 อุณหภูมิเริ่มต้น 30 °C อัตรา 20 °C / นาที ถึง 800 °C ภายใต้บรรยากาศปกติ รายงานกราฟเปอร์เซ็นต์น้ำหนักของตัวอย่างปราศจากน้ำเทียบกับ อุณหภูมิ เช่น (ตัวอย่างที่ 1 รูปที่ 2.23) ยังคงรักษา 100% ของ น้ำหนักเริ่มต้นที่ 200 °C และ 29% ที่ 800 °C

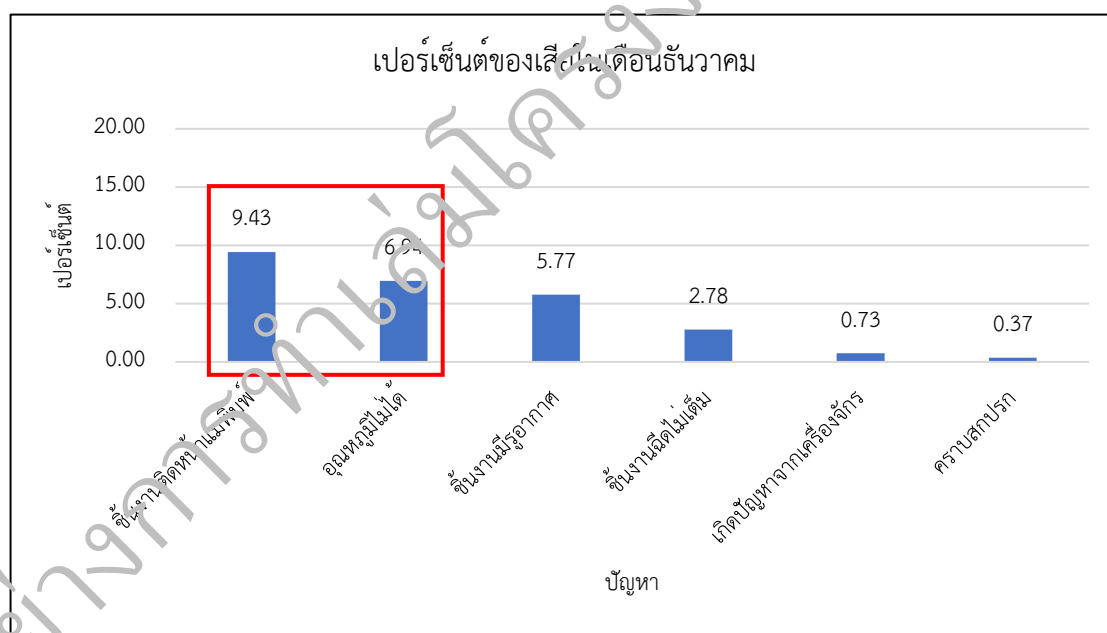
กราฟ 3.2 กราฟแสดงเปอร์เซ็นต์ของเสียในเดือนธันวาคม

เมื่อได้เก็บจำนวนของเสียแล้วคิดเป็นเปอร์เซ็นต์แล้วนั้น พบว่าปัญหาที่ชิ้นงานเสียมากที่สุดคือ ชิ้นงานติดหน้าแม่พิมพ์ และอุณหภูมิไม่ได ทางคณะผู้วิจัยจึงได้นำปัญหาที่กล่าวมาดำเนินการวิเคราะห์ สรุปลงสาเหตุที่ทำให้เกิดปัญหานั้น ๆ

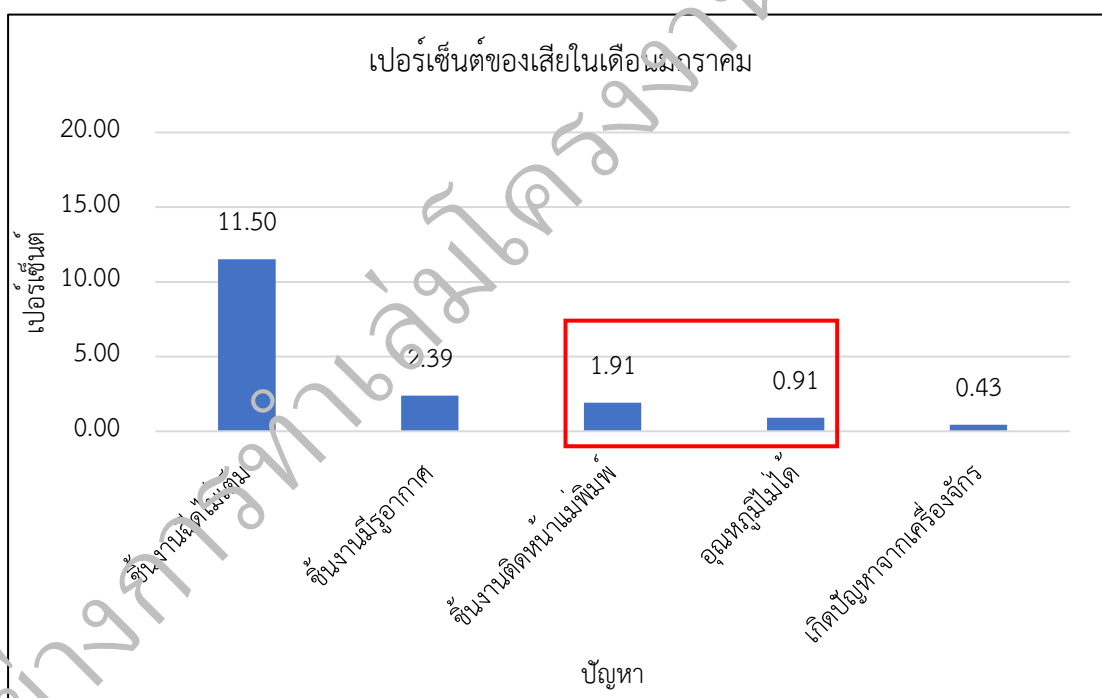
กราฟ 4.1 กราฟแสดงเปอร์เซ็นต์ของเสียในเดือนมกราคม

หลังจากที่ทำการทดลอง และเปลี่ยนนํ้ายาพ่นหน้าแม่พิมพ์เป็นยี่ห้อใหม่แล้วนั้น พบว่าปัญหา ขี้นงานติดหน้าแม่พิมพ์ และปัญหาอุณหภูมิไม่ได้อ ลดลงรวมกันถึง 2.82% ถึงแม้ปัญหาจะไม่ได้หมดไป แต่การที่ขี้นงานติดหน้าแม่พิมพ์หลังจากเปลี่ยนนํ้ายาพ่นหน้าแม่พิมพ์ ไม่ต้องแม่พิมพ์ลงซ่อมแก้ไข แต่สามารถแก้ไขได้ที่หน้างานโดนพนักงานประจำเครื่องได้

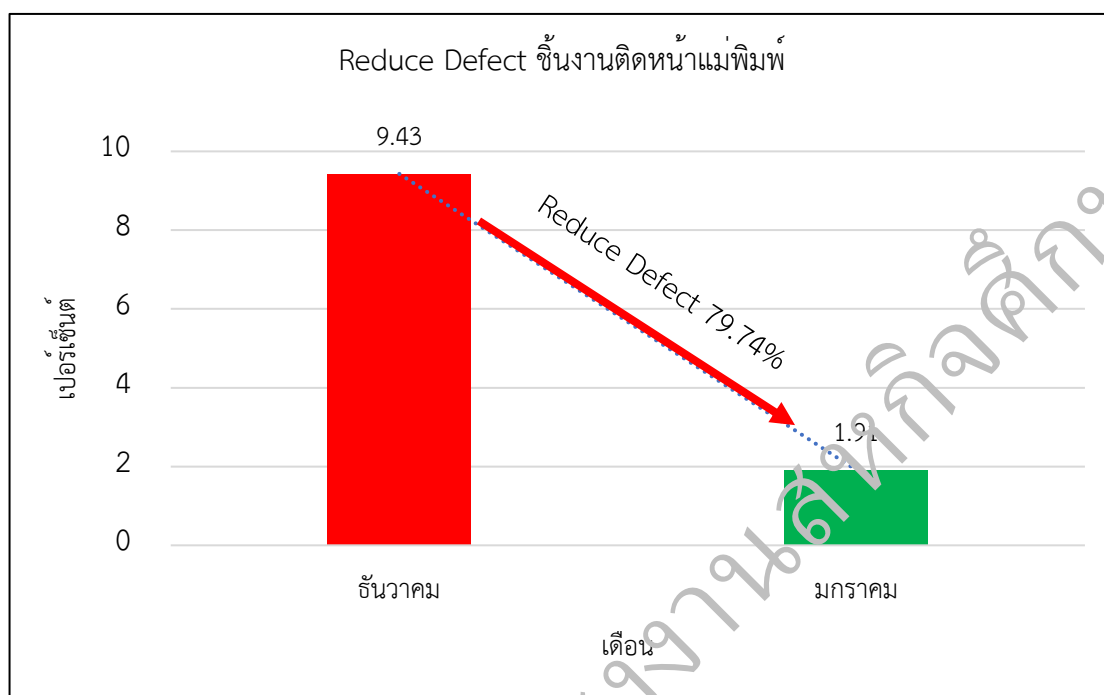
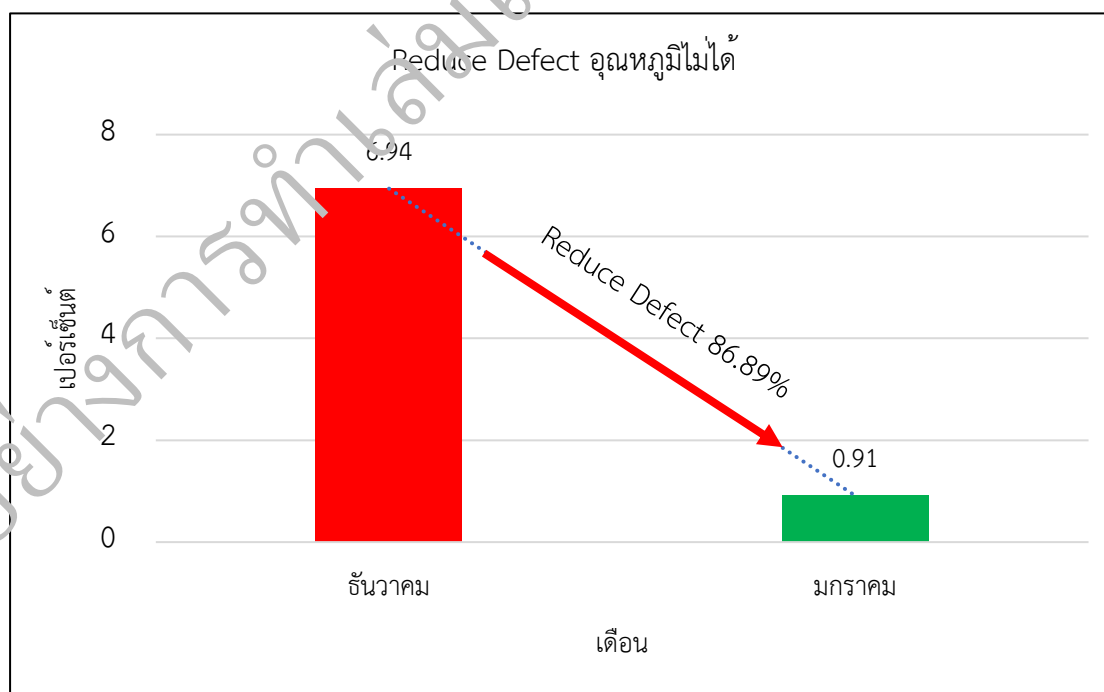
กราฟ 4.2 กราฟ Reduce Defect ชิ้นงานติดหน้าแม่พิมพ์

กราฟ 4.3 กราฟ Reduce Defect อุณหภูมิไม่ได้

จากการเปรียบเทียบผล Reduce Defect ชิ้นงานติดหน้าแม่พิมพ์ พบว่าเมื่อเทียบกับเดือนธันวาคมที่ใช้ยาพ่นหน้าแม่พิมพ์ยี่ห้อเก่า กับเดือนมกราคมที่ใช้ยาพ่นหน้าแม่พิมพ์ยี่ห้อใหม่ พบว่า Reduce Defect ลดลงไปถึง 79.74% และ Reduce Defect อุณหภูมิไม่ได้ พบว่าเมื่อเทียบกับเดือนธันวาคมที่ใช้ยาพ่นหน้าแม่พิมพ์ยี่ห้อเก่า กับเดือนมกราคมที่ใช้ยาพ่นหน้าแม่พิมพ์ยี่ห้อใหม่ พบว่า Reduce Defect ลดลงไปถึง 86.89%

จากการทดลองน้ำยาพ่นหน้าแม่พิมพ์ของยี่ห้อใหม่นั้น พบว่า 1. หลังจากเปลี่ยนน้ำยาพ่นหน้าแม่พิมพ์เมื่อเทียบกับก่อนเปลี่ยนน้ำยาพ่นหน้าแม่พิมพ์ Reduce Defect ชิ้นงานติดหน้าแม่พิมพ์ ลดลงไป 69.2% และ Reduce Defect อุณหภูมิไม่ได้ ลดลงไป 80.2% 2. ลดระยะเวลา Downtime ได้ถึง 83.3% 3. หลังจากเปลี่ยนน้ำยาพ่นหน้าแม่พิมพ์แล้วนั้น สามารถลดต้นทุนการผลิตได้ รวมเป็นเงินทั้งหมดที่ 135,632.85 บาทต่อเดือน หรือ 1,627,594.20 บาทต่อปี

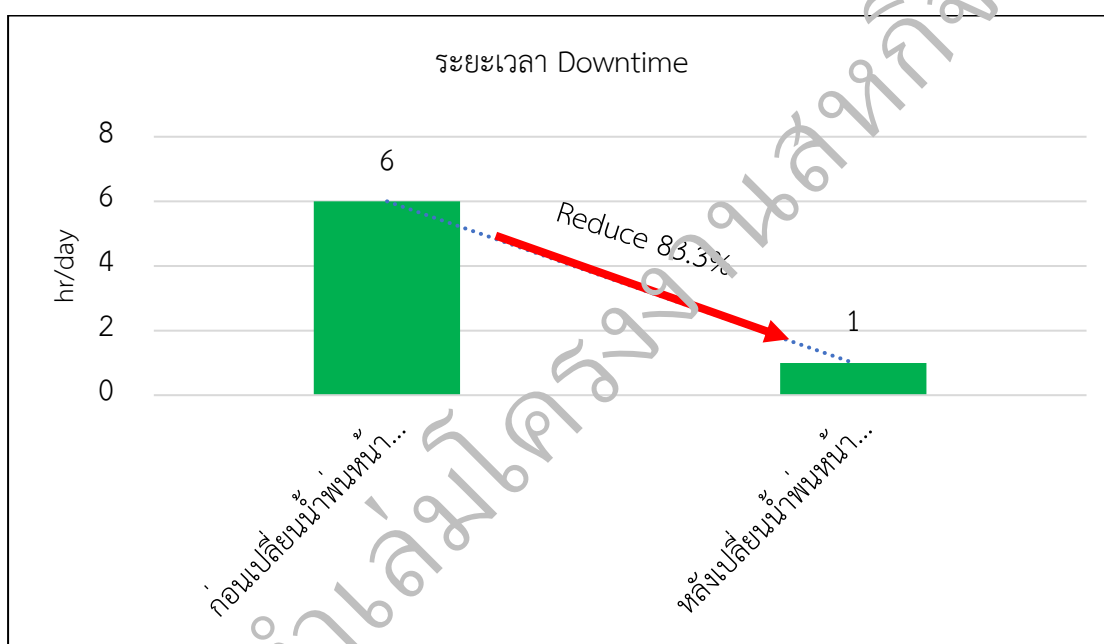
กราฟ 4.4 กราฟแสดงลดระยะเวลา Downtime

เมื่อสามารถแก้ปัญหาชิ้นงานติดหน้าแม่พิมพ์ได้แล้ว ยังสามารถลดระยะเวลา Downtime ได้อีก เนื่องจากน้ำยาพ่นหน้าแม่พิมพ์ยี่ห้อเก่า เมื่อชิ้นงานติดหน้าแม่พิมพ์แล้วนั้น พนักงานประจำหน้าเครื่องไม่สามารถแก้ไขได้เอง จึงต้องทำการยกแม่พิมพ์ลงมาซ่อมแก้ไข ทำให้เสียเวลาในการผลิตชิ้นงาน 6 ชั่วโมงต่อวัน ซึ่งเท่ากับว่าแทบจะไม่สามารถผลิตชิ้นงานได้เลย แต่เมื่อทำการเปลี่ยนน้ำยาพ่นหน้าแม่พิมพ์แล้ว ถึงแม้ยังเกิดปัญหาชิ้นงานติดหน้าแม่พิมพ์แต่พนักงานประจำเครื่องก็สามารถนำออกได้เอง โดยไม่ต้องยกแม่พิมพ์ลงซ่อมแก้ไข ทำให้เกิด Downtime ประมาณวันละ 1 ชั่วโมงเท่านั้น

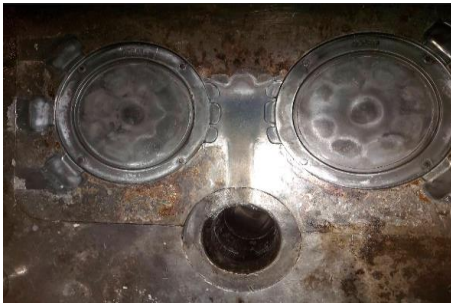
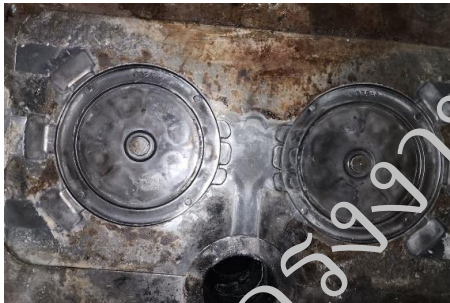
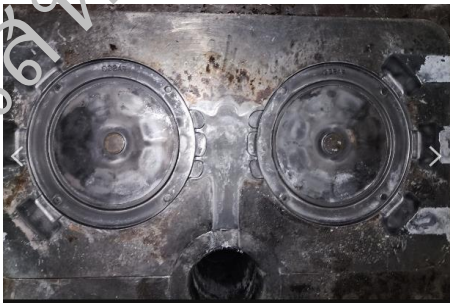
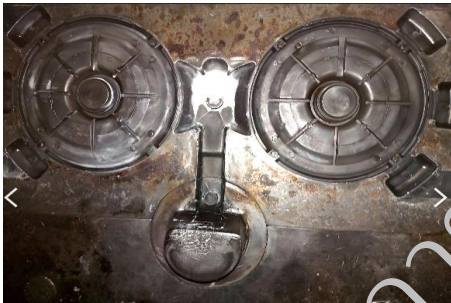
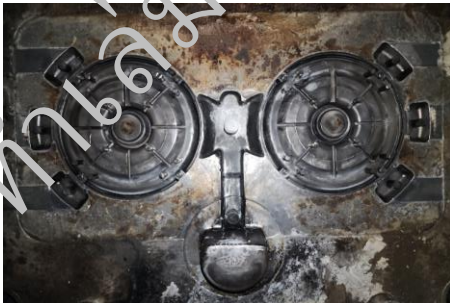
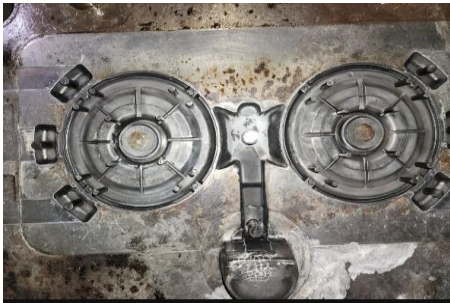
ตารางที่ ข.2 เปรียบเทียบความสะอาดหน้าแม่พิมพ์หลังจากเปลี่ยนน้ำยาพ่นหน้าแม่พิมพ์ Model 2

เปรียบเทียบโดยสังเกตสนิมที่อยู่บนแม่พิมพ์ ความสะอาด และความเงาของหน้าแม่พิมพ์ โดยวันที่ 16 มกราคม 2567 ยังมีรอยสนิมอยู่มาก และความสะอาด ความเงาของหน้าแม่พิมพ์ยังไม่ได้มากนัก เมื่อเทียบกับวันที่ 12 กุมภาพันธ์ 2567 รอยสนิมน้อยลง และความสะอาด ความเงาเพิ่มมากขึ้น

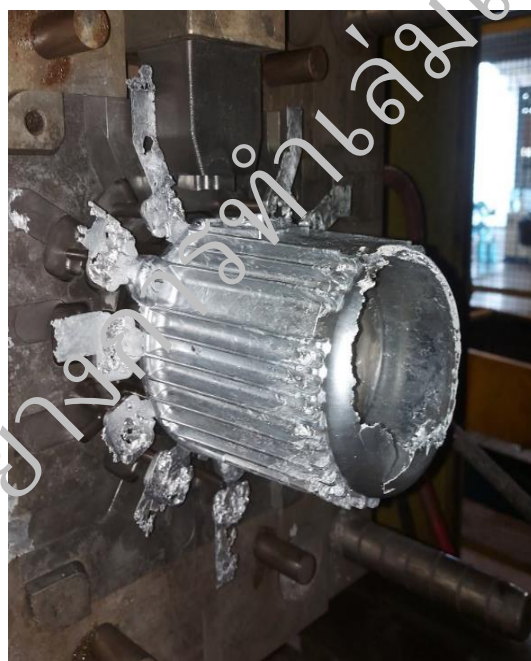
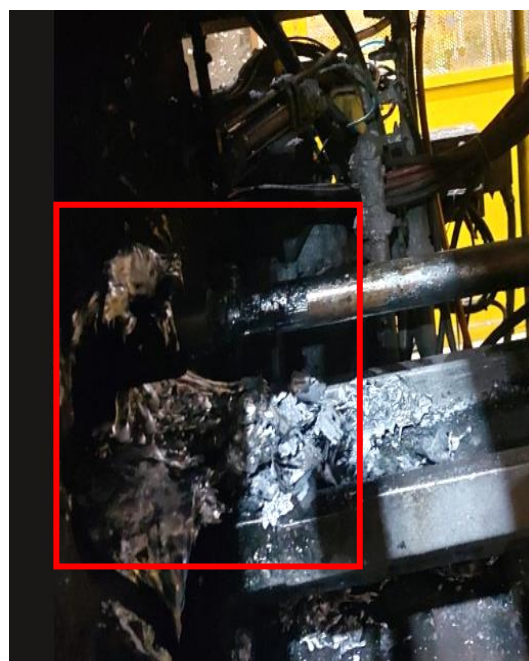
รูปที่ ค.8 ตัวอย่างปัญหาชิ้นงานที่เกิดจากเครื่องจักร

หมายเหตุ: เนื่องจากตักน้ำอะลูมิเนียมเทใส่รางน้ำแล้วหกออกจนน้ำที่ฉีดงานมีปริมาณน้อย

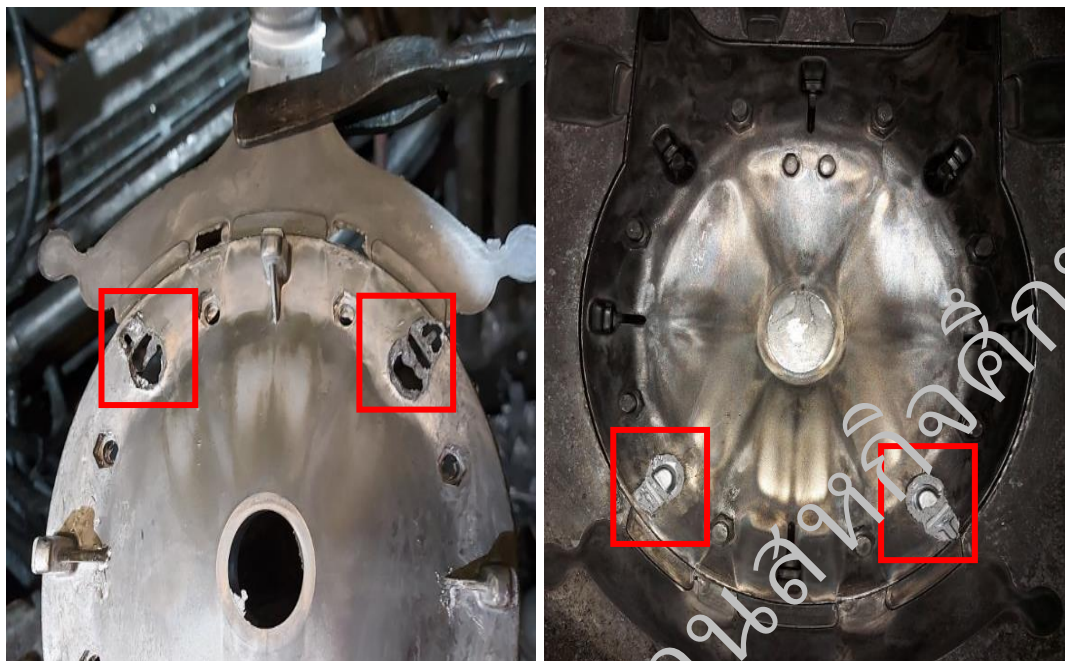
รูปที่ ค.9 ตัวอย่างปัญหาชิ้นงานที่เกิดจากแม่พิมพ์เป็นเหตุ (DIE MISSTAKE)

หมายเหตุ: เศษอะลูมิเนียมหักคาแม่พิมพ์ จึงทำให้นิ้วนิ้วตัวต่อไปเสีย

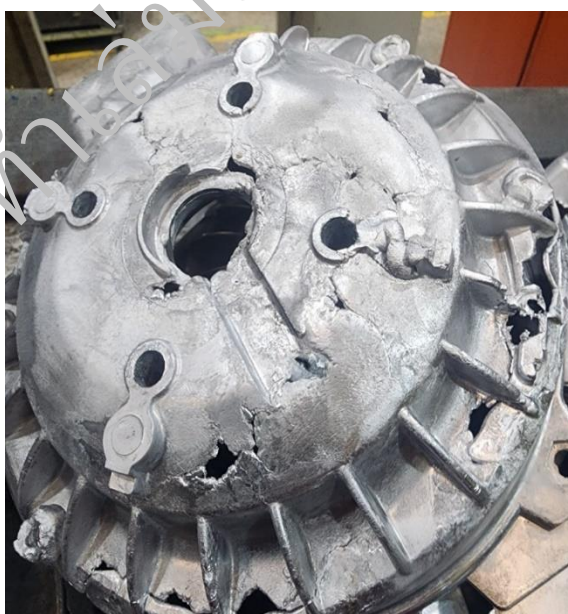
รูปที่ ค.10 ตัวอย่างปัญหาชิ้นงานทดลองเครื่อง (TEST MACHINE)

หมายเหตุ: เมื่อทำการเปลี่ยนโมเดล จะต้องฉีดชิ้นงานเพื่อทดลอง ตั้งค่าเครื่อง

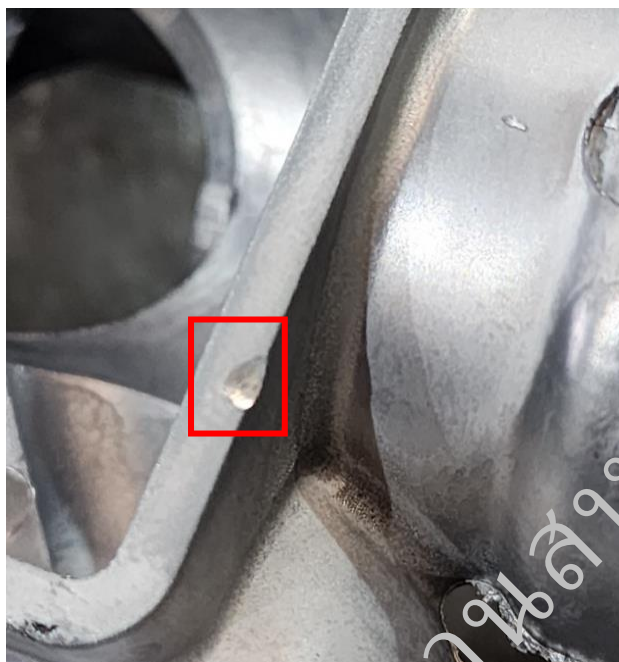
รูปที่ ค.11 ตัวอย่างปัญหาชิ้นงานรอยกระแทก (BUMP MARK FINISHING)

หมายเหตุ: ชิ้นงานที่ถูกแขนกลจับออกจากเครื่องจักร เกิดการปล่อยงานลงรางเลื่อนแรงแล้วกระแทก  
โดนขอบราง ทำให้ชิ้นงานบิ่น ไม่สามารถส่งไปกระบวนการต่อไปได้
